热轧板边裂原因分析及改进措施

攀枝花钢铁(集团)公司钢铁研究院 吴菊环

【摘要】 通过采用低倍观察、金相、电子探针、扫描电镜、化学检验等检测手段进行分析,认识了热轧板边裂缺陷的宏观、微观特征,分析了该缺陷的形成原因,提出了有效的改进措施。

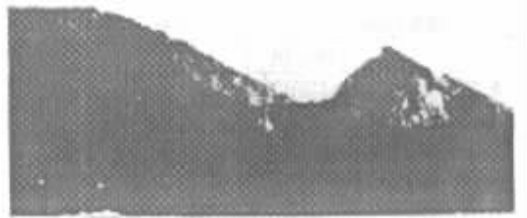
的锯齿状,与过烧形貌相似,侧边附近的表面有网状裂纹,附近的金属具有不健康的外表,并且可剥落,见照片 1;另一类是以低碳铝镇静钢系列为代表,其边部侧面呈层状,并且侧面附近的两轧制面有指甲形的翘皮,还有沿轧制方向分布的细长裂纹,严重时,两轧制面整个宽度方向都有沿轧制方向分布的细长裂纹,裂纹长度在 30 - 100mm 范围内,见照片 2。

照片 2 二类缺陷形貌 3.5x

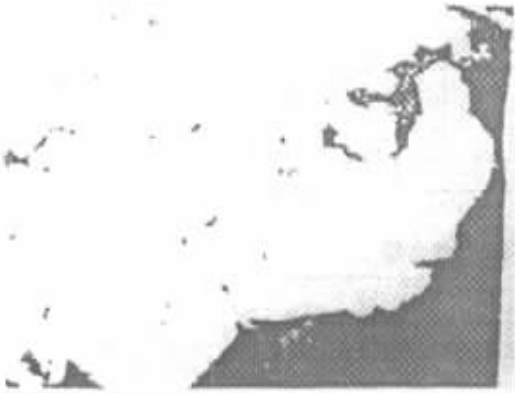
在有严重破边缺陷的一类、二类钢板上,分别在缺陷处取样,磨制成金相样后观察,发现缺陷处有大量的裂纹,裂纹内充满氧化铁皮,抛光态的形貌见照片 3、4。经硝酸酒精腐蚀后,发现裂纹附近的组织与其它正常部位明显不一样,晶粒非常细,并有较明显的变形特征,还有明显的流线,见照片 5,这说明

照片3 一类样 横向 200×

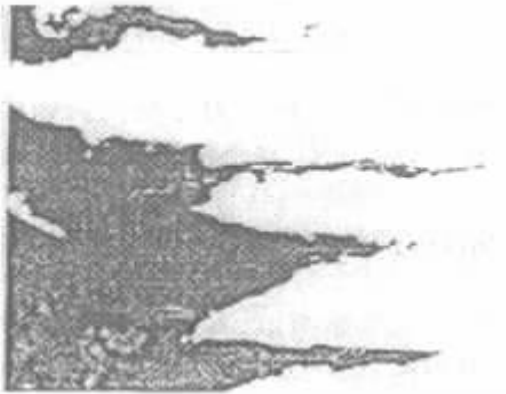
照片4 二类样 边部横向 100×

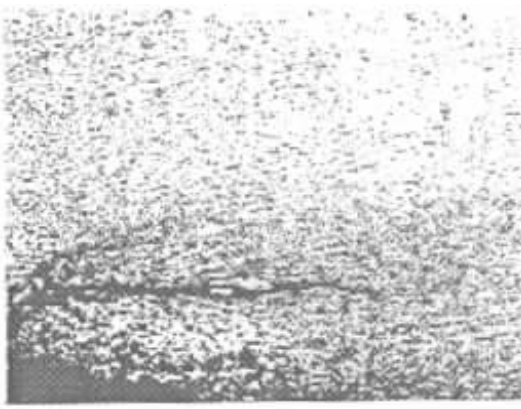
该缺陷在轧制前就已存在,缺陷部位还发现了较多的马氏体、贝氏体异常组织,裂纹附近有局部脱碳及晶粒不均现象,并有大量沿晶分布的细小空隙和内氧化圆点,见照片6。钢中正常部位的夹杂、组织、晶粒度未发现异常现象。

照片5 缺陷附近变形组织 100×

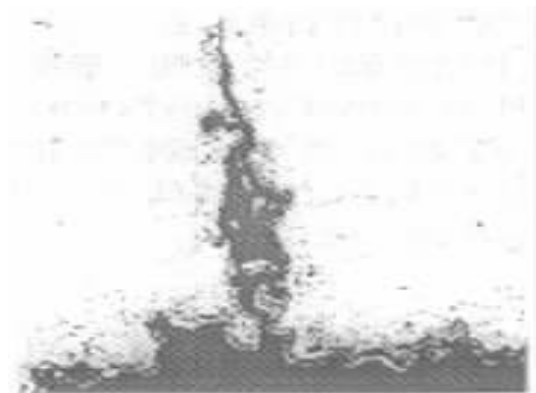
将照片1、2所视的缺陷样制成电镜样,经超声波、丙酮溶液清洗后,在X-650电镜下观察分析,在未经磨制的缺陷表面,发现缺陷附近含有夹杂现象,见照片7。探针分析夹杂成分见表3。局部有网状裂纹,抛光态发现裂纹延伸到基体内,在裂纹内裹有较多的氧化铁,见照片8。

照片8 裂纹内的氧化铁 200×
