一起典型的结垢腐蚀失效分析

摘 要: 通过对沙角 A 电厂 5 号锅炉屏式再热器泄漏管子取样进行了金相检验和内壁垢样分析, 确认管子内壁严重结垢, 致使长期过热, 并导致管子失效, 属结垢腐蚀爆管, 并提出加强水质管理、降低机组结垢速率的建议。

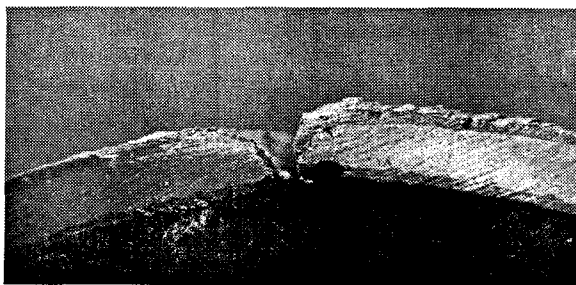
计算胀粗率为 4.6% (见图 1)。爆口处管子内外壁氧化严重, 外壁氧化层厚度为 1.7 mm, 内壁氧化层厚度为 1.1 mm, 管子最薄处厚度约为 2.5 mm (见图 2), 管子内壁可见大量白色垢状物, 弯头部位堆积尤其明显。

图 2 爆口处管子内外壁的氧化层

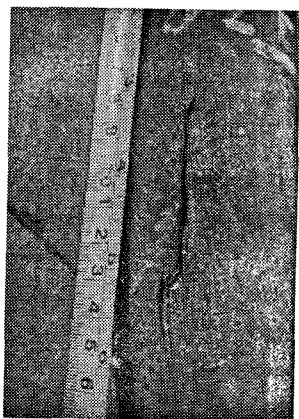
爆口位于炉前侧下弯头, 向火侧偏右的位置, 沿纵向开裂, 裂长约 90 mm, 开口很小, 最宽处约 3 mm。裂口呈脆性断口特征, 断口表面粗糙, 边缘为不平整的钝边, 爆口处管子明显胀粗, 经测量

图 1 爆口外貌

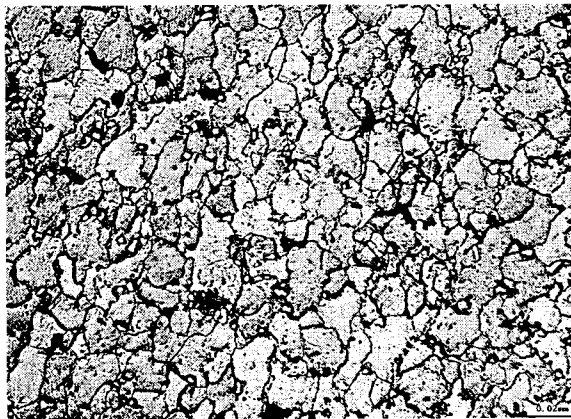
爆管处内外壁均存在相对较厚的氧化膜, 裂口为脆性断口, 具有长时过热爆管的宏观特征。金相分析结果表明, 珠光体球化严重, 特别是爆口处, 珠光体球化 5 级, 且碳化物向晶界聚集, 具有长期超温爆管的微观特征, 见图 3。管子是在长期超温运行后, 导致金相组织恶化, 从而引起材质机械性能下降; 同时, 弯头处的温度比直管段更高, 应力状况比直管段更复杂, 应力比直管段更大, 对于蠕变来说, 应力的影响更为明显和直观。因此, 弯头处的老化速度及蠕变速度更快, 力学性能比直管段的力学性能更低, 首先在弯头处发生爆漏。

图 3 试样 1 金相组织

屏式过热器失效的原因是由于管子内壁结垢严重, 金属的热量由于受水垢的阻碍而难于传热给锅水, 致使金属壁温升高, 导致管子长期过热, 金相组织恶化, 引起材质机械性能下降, 最终在弯头处发生爆漏。

加强机组的水汽品质管理, 切实降低锅炉结垢速率, 减少严重积盐结垢的现象。
