佛山市地质灾害险情调查报告

(南海区狮山镇佛山市华邦钢化玻璃有限公司东侧山体滑坡)

广东省佛山地质局

二〇一八年六月八日

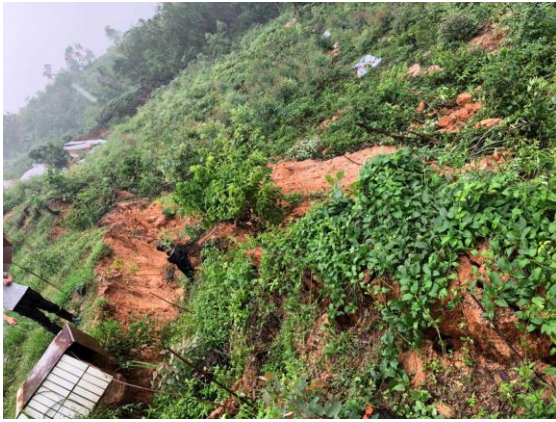
受 6 月 7 日台风“艾云尼”登陆的影响，狮山镇普遍发生持续降雨，在连日降雨的影响下，该滑坡后缘局部发生了崩滑下挫变形，崩滑下挫段长约 10m，下挫距离 20~90cm，整体崩滑量约 20m³，自南东往北西下挫距离变大，北西侧发育一条北西-南东走向的裂缝，与滑坡后缘相连，延伸至路边排水沟，裂缝宽 3~10cm，总长约 10m。崩滑物为残坡

积物、强-全风化岩块，堆积于坡面，崩滑岩土体目前处于饱水软塑状态。

照片 1 崩滑体及裂缝特征，镜向 NW

3. 对该滑坡体及新发生的崩滑体重新铺设防水彩条布，防止该滑坡

体复活。

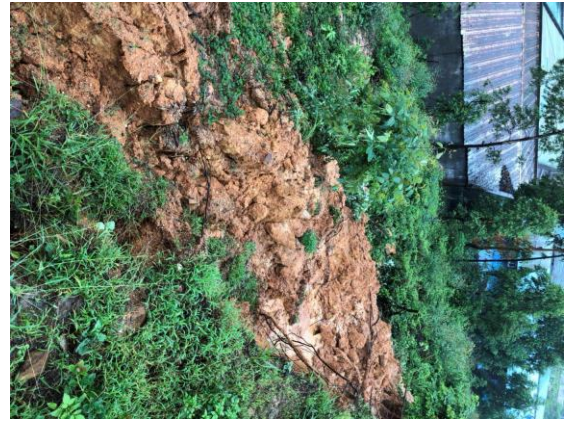
照片 2 崩滑物特征，镜向 SE

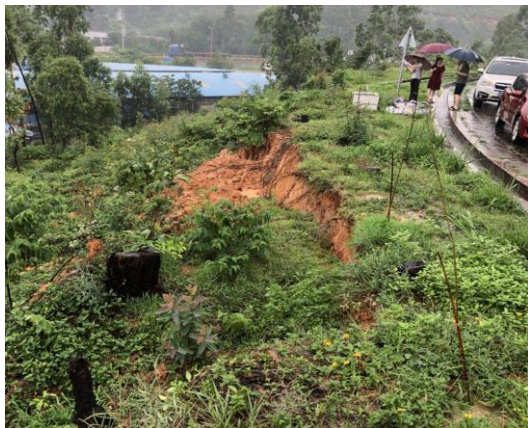
照片 3 滑坡后缘变形特征，镜 SE

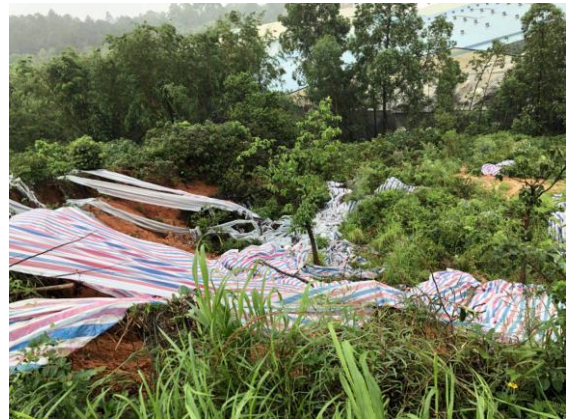
照片 4 滑坡体覆盖的彩条布已被破坏，镜向 NW

该处滑坡体之前已覆盖彩条布，彩条布覆盖滑坡体目前未见变形迹象，但本次降雨及刮风将部分彩条布掀开，雨水浸入岩土体中，破坏了该滑坡体的稳定性，使该灾点具备再次复活的可能性。
