港鐵荃灣綫路軌出現裂縫事故

荃灣綫路軌裂縫事故

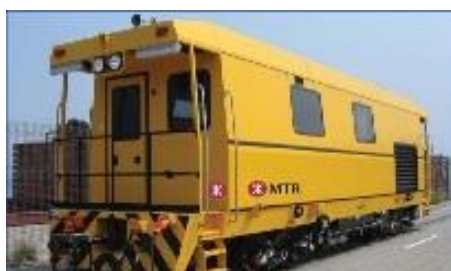
機電工程署亦審視了港鐵公司檢查路軌的程序。就涉事路段而言，港鐵公司每隔 3 日進行 1 次日測檢查，每隔 2 星期以超聲波軌道探測車檢查路軌，每隔 4 至 6 個月以人手超聲波或染料滲透測試檢查路軌特定位置。這些檢查方法及頻密度均與國際鐵路業界認可的做法一致。

超聲波軌道探測車

雖然如此，為進一步減低同類事故再次出現的機會，機電工程署已與港鐵公司商討改善建議，建議包括在路軌的關鍵位置(例如彎度與涉事路段接近而又有使用同類型鋼軌伸縮接縫的轉彎路段)加強人手測試檢查；以及調整鋼軌伸縮接縫焊接位的位置，以加強焊接位的承托。

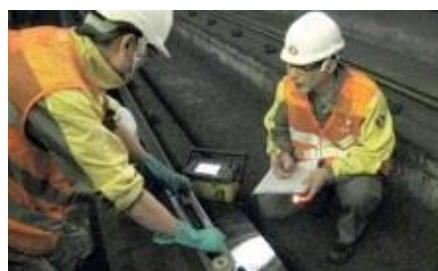
人手超聲波測試
