# 美雅（江西）鞋材有限公司年产1000万m<sup>2</sup>鞋材项目

## 其他需要说明的事项

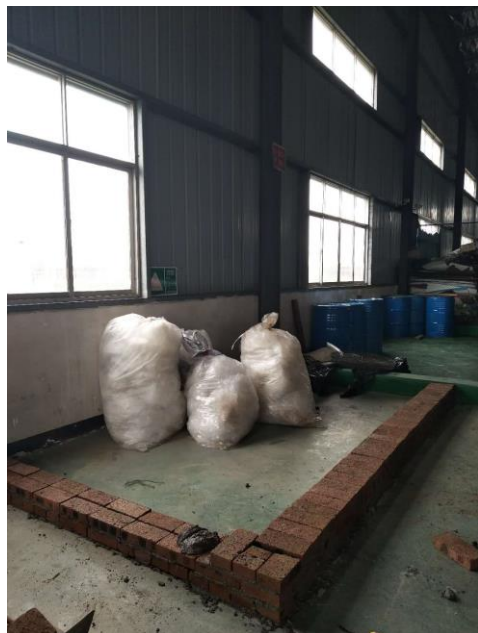
整改前

项目需要规范危废暂存间分区堆放，现已完成整改，危废暂存间地面已做防腐防渗处理，并设置了围堰、围栏，与其他单位独立。整改前后照片如下。
