锅炉改燃成型生物质燃料现状与建议

童良怀，刘震杰

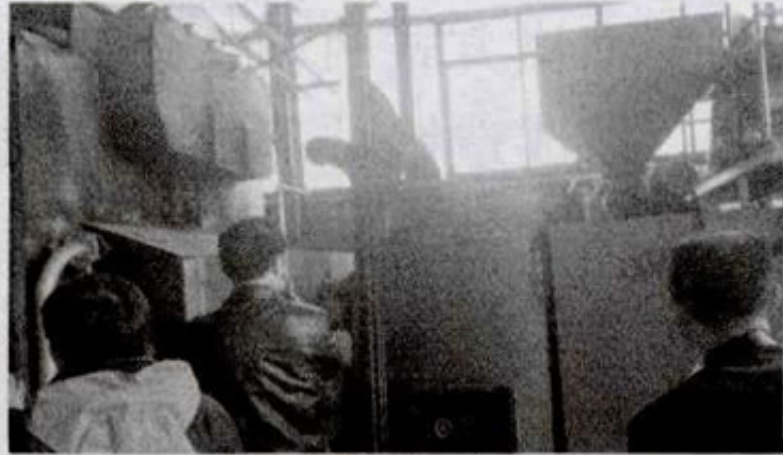
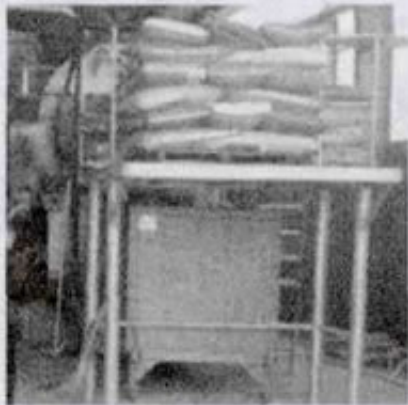
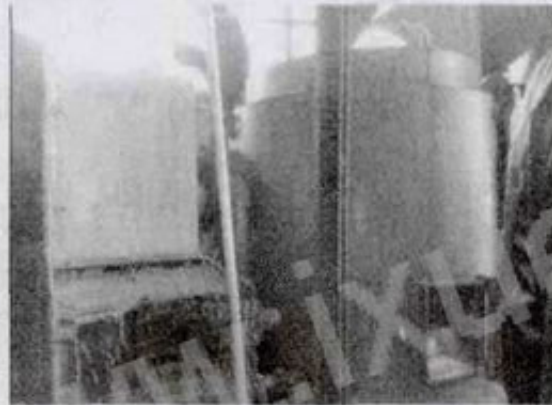
图 1 层燃锅炉加装燃烧机式的燃生物质颗粒室燃锅炉

如图1所示，为目前比较典型的一种改造方式，在原有燃煤层燃炉的炉门前加装一台燃烧机，生物质在燃烧机内进行点火燃烧，然后用鼓风机将火焰喷入到锅炉炉膛内，火焰在炉膛内完成燃烧与换热过程。

后炉门观察炉膛内情况

图左为锅炉图右为燃烧机

侧视图 图左为锅炉图右为燃烧机
