制氢站冷却器换热管泄漏原因分析

摘要: 针对某公司制氢站一台冷却器换热管多处腐蚀穿孔泄漏现象, 通过对其换热管化学成分分析、管子表面腐蚀产物形貌分析、腐蚀产物成分能谱分析、管子金相组织分析和水质分析, 结果发现换热管失效原因是与循环冷却水质和流速缓慢有关。

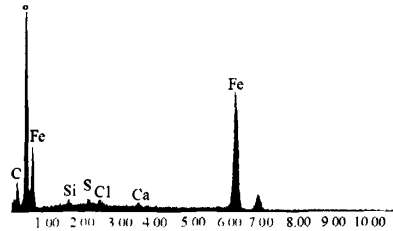
图 2 腐蚀坑内的腐蚀产物能谱分析结果

对点蚀坑的形貌和点蚀坑内的成分分析有助于了解点蚀产生的原因。从能谱结果(图 2)可以看出,C 为 1.84%,O 为 21.91%,Si 为 0.61%,Cl 为 0.86%,Ca 为 0.70%,Fe 为 73.36%。

从表面沉积物能谱分析结果可以看出,沉积物成分除 Fe 外,还有 Ca(0.70%)等是 20 钢中不具备的,因此判定它们来自循环冷却水。

能谱分析结果还看出,腐蚀产物中主要为铁的氧化物,另外还有少量的碳酸钙垢层,还有氯离子。铁的氧化物是腐蚀产物,而碳酸钙垢层和氯离子是导致腐蚀的原因。

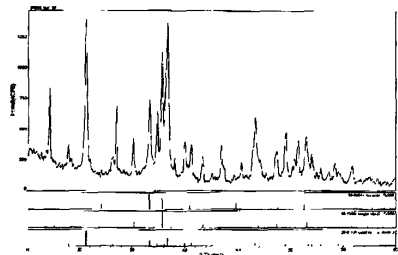
图 3 X 射线衍射结果

化合物的结构类型,如图 3 所示,腐蚀产物主要为铁的氧化物和铁锈(Fe₂O₃, Fe + 3O(OH));其中 Fe + 3O(OH)可能是由于 FeO(OH) + nH₂O 和烘干失去水分造成的)。

从循环水产物可以看出,主要是铁的腐蚀产物,没有发现碳酸盐类等水垢的存在,属于正常的氧腐蚀造成的铁锈。

该 X 射线衍射的粉取自壳程的整体腐蚀产物,而不代表点蚀坑的腐蚀产物。因为点蚀只是局部,和壳程整体腐蚀产物相比非常微小。另外,取样的部位也不同,因此,该结果不说明点蚀坑内的腐蚀产物是正常的。
