制氢转化炉管材 HP40Nb 的失效分析

[摘要] 某石化公司制氢转化炉炉管在运行不到40 000 h后突然破裂起火,宏观检测、表面探伤,力学性能测试,能谱、金相、电镜、X射线、应力等分析表明:炉管材料晶界碳化物过多以及疏松空洞的存在削弱了韧性,产生了较多的微观裂纹,加上管外保温材料中存在较多的 Na^+ , Cl^- , K^+ , Mg^{2+} , Ca^{2+} ,导致下猪尾管到下支耳之间应力较大部位发生应力腐蚀开裂,58号炉管首先开裂泄漏起火,其他炉管在外部火焰烘烤下短时高温损伤、变形鼓包直至开裂。针对失效原因提出了今后使用过程中应采取的防护措施。

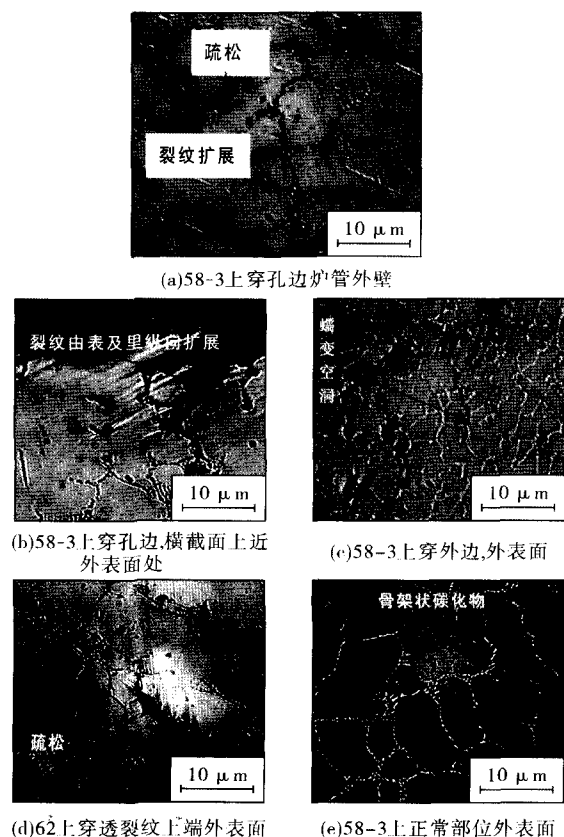
图1 试样不同部位的金相形貌

为了观察炉管材料的金相组织、晶粒特征以及碳化物、空洞的分布及特征,从 4 个取样管段上远离鼓包、穿孔的正常部位各取 1 个样,从 58-3 上的穿孔周围、62 上的穿透裂纹两侧和表面裂纹所在部位等共取 15 个试样进行了金相组织分析,见图 1。从图 1 可以看出,裂纹形成与扩展主要是沿着晶界进行的,并且具有以下特征:

(1)晶界碳化物过多,沿晶界呈骨架状分布。

(2)存在较多的疏松空洞。这些空洞与晶界碳化物或晶界相交处易形成楔形微裂纹,从而造成应力集中。在应力集中作用下发生沿晶扩展,从而促进钢的过早失效。

58-3 上的穿孔和 62 上的穿透裂纹周围都有明显的短时超温引起的蠕变空洞,62 上有严重的鼓包,说明这两个部位都曾经受过短时超温的影响。

图 1b 中的外表面裂纹具有应力腐蚀开裂特征。
