高温过热器管爆管原因分析

摘 要:通过对失效的高温过热器管的宏观检查、化学成分分析、力学性能试验和微观金相分析, 认为该管爆管属长期超温导致。

某厂 301 # 炉由武汉锅炉厂制造, 型号为 WGZ670/13.7-7 型, 锅炉额定蒸发量 670 t/h, 额定工作压力 13.7 MPa。运行 26000 多小时后, 该炉高温过热器炉外管发生蒸汽泄漏。经检查, 泄漏位置为高温过热器出口段炉外管弯头, 见图 1。材质为 12Cr1MoV, 规格为 $\phi 42 \times 5.5$ mm。

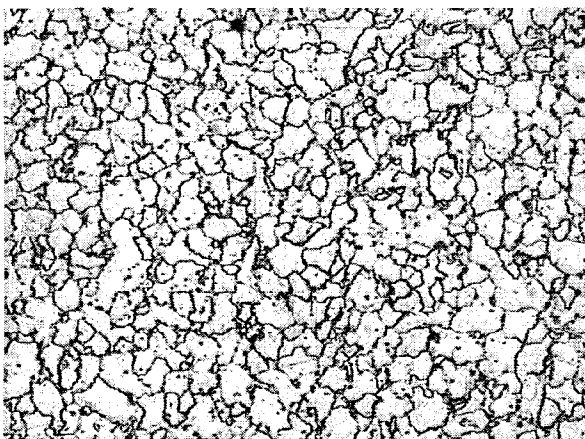
图3 爆口背面组织

爆口背面微观组织如图3所示,其组织为铁素体+碳化物,原有的聚集形态珠光体区域已大部分消失,仅有极少量的痕迹,碳化物沿晶界析出并长大,球化达5级。破口处微观组织如图4~6所示。图4为试样未浸蚀时的裂纹形貌,基体组织上分布

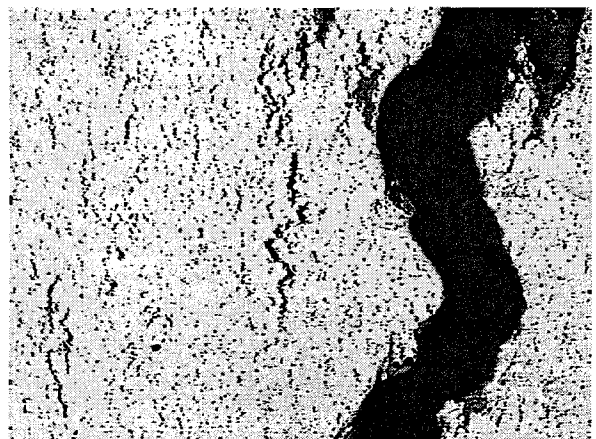
图4 裂纹形貌(未浸蚀)

有大量颗粒状碳化物及蠕变微裂纹;图 5、图 6 显示破口处微观组织中珠光体已完全球化,碳化物沿晶界析出并聚集长大,基体组织上分布有大量蠕变孔洞及蠕变微裂纹,这些微裂纹由外壁向内壁沿晶界扩展,并且具有较强的方向性。图 6 为裂纹尖端形貌。

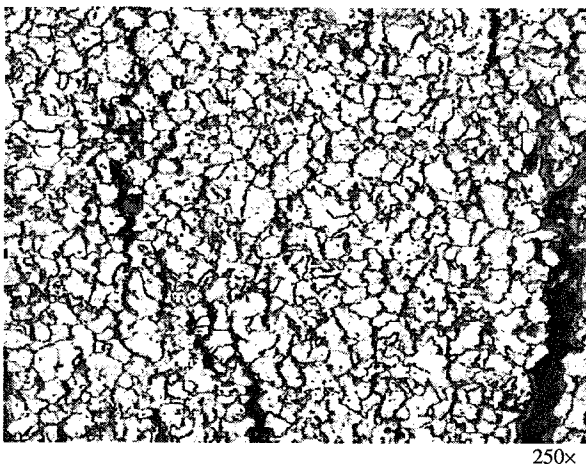
图5 破口处组织

力学试验及金相分析显示材料组织发生了严重球化,基体组织上分布有大量呈方向性的链状的蠕变孔洞,表明该管长期处于高温运行状态,导致组织性能恶化。当管子由于超温而长期过热时,随着超温运行时间的增加,过热区域在蠕变过程中产生晶间小裂纹,在继续的蠕变过程中,这些裂纹逐步发展聚集成大裂纹,最后成为管壁上肉眼可见的宏观轴向裂纹(图 1)。该过热器管在长期过热时的高温 and 应力作用下最终导致爆管。
