中国民用航空局空管行业管理办公室

编 号： IB-TM-2015-001

# 国外民航飞行冲突不安全事件信息通告 ( 2008 - 2011 年 )

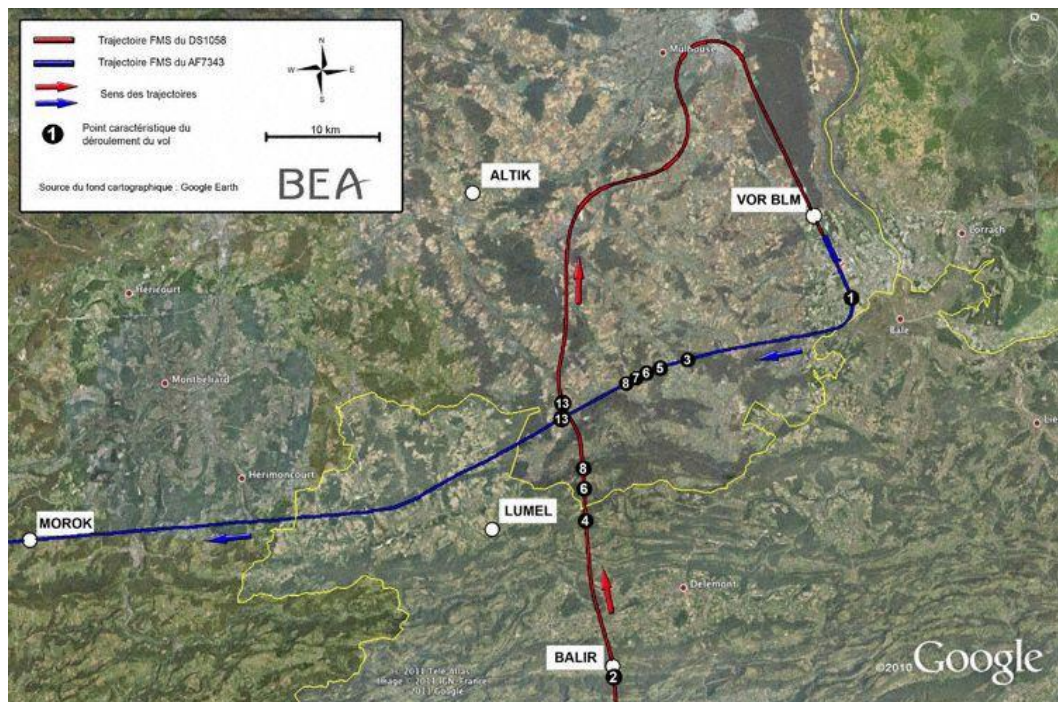
图 1 两架飞机飞行轨迹

法国航空事故调查局（BEA）报告说两架飞机在同一高度时的最小横向间隔为 2.2 海里，并以 500 节的速度接近（15 秒后就可能发生碰撞）。该事件被认定为严重不安全事件，BEA 发布了他们的最终调查报告并总结：

这起严重不安全事件是由实习管制员的疏忽导致的，尽管他做过预案，但实施过程中却许可 AF-7343 爬升到 FL110，不久之后又许可 DS-1058 下降到 FL110，另外这个疏忽没有被管制教员察觉。

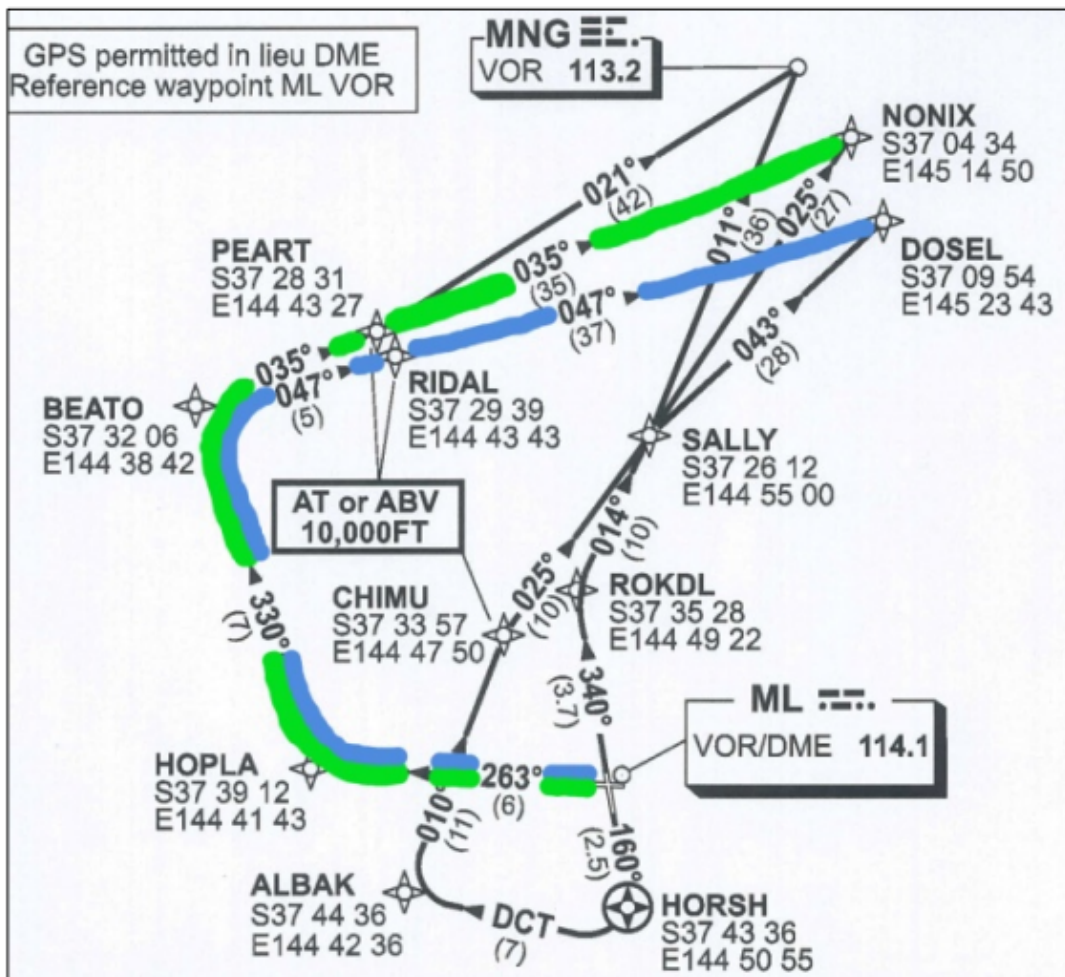
**Figure 1: Standard Instrument Departure tracks**

这架波音 737 客机被许可按照墨尔本 NONIX NINE 标准仪表离场航线离场，而 767 客机被许可按照 DOSEL SEVEN 标准仪表离场航线离场，两条离场航线在航路点 BEATO 前是完全相同的。指定的离场航线要求 737 在 10,000 英尺或以上高度以 250 节或更低的指示空速过航路点 PEART，要求 767 在 10,000 英尺或以上高度过航路点 RIDAL。

在航路点 HOPLA 转弯之前，这架 737 客机以高于 767 客机 20 节的地速爬升，在 HOPLA 航路点遇到顺风显著增强，促使 737 机长暂时停止提高空速至 250 节，否则他们无法以 10000 英

尺的高度穿越航路点 PEART。这一过程导致 767 的地速增加至超过 737 的地速约 60 节，从而形成 767 追赶 737 的局面。

AirServices Australia（澳大利亚空管服务提供商）已采取安全行动，为墨尔本的自动放行程序建立了类似于悉尼的速度剖面要求，ATSB 对此表示满意。

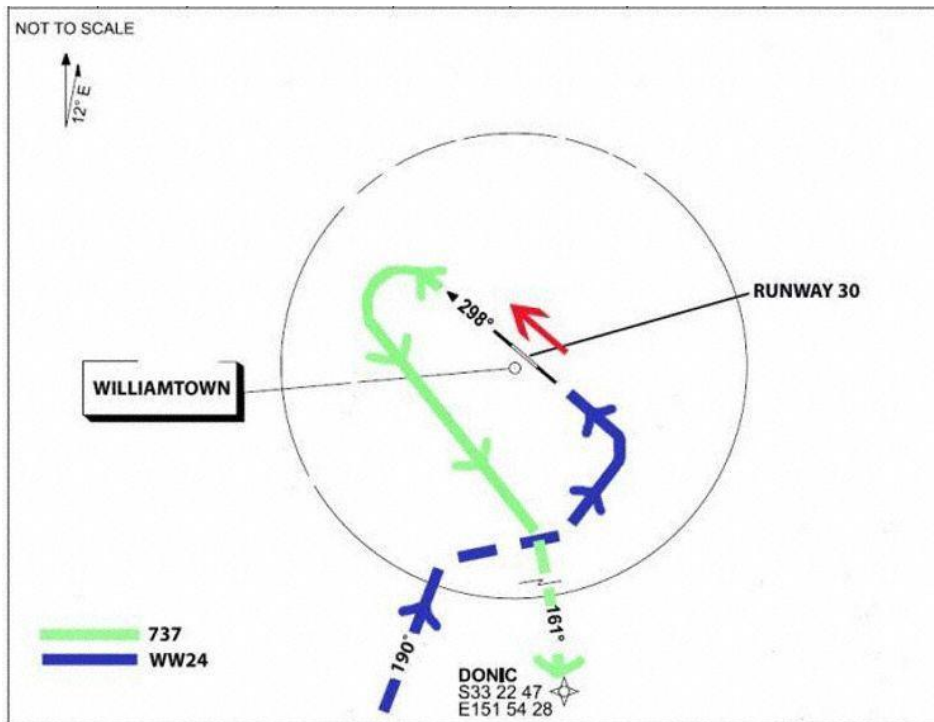
图 1：危险接近示意图

2011 年 2 月 1 日，维珍蓝航空公司一架波音 737-700（注册号为 VH-VBK），执行从威廉镇飞往墨尔本（澳大利亚）的 DJ-1590 航班，在威廉镇起飞爬升到 5000 英尺的高度时，一架军用飞机正好在此高度向威廉镇返场。当时两架飞机的垂直间隔为 400 英尺，水平间隔为 0.7 海里。随后两架飞机均安全抵达目的地。

高扇进近管制员分配给 Westwind 1124 (ww) 军用飞机的飞行高度低于指定的标准高度，导致与正在离场的波音 737 发生危险接近。
