**Technical Investigation Report on  
Lift Incident at Waterside Plaza,  
Tsuen Wan, New Territories**

海灣花園升降機事故

技術調查報告

Date of Incident: 8 April 2018

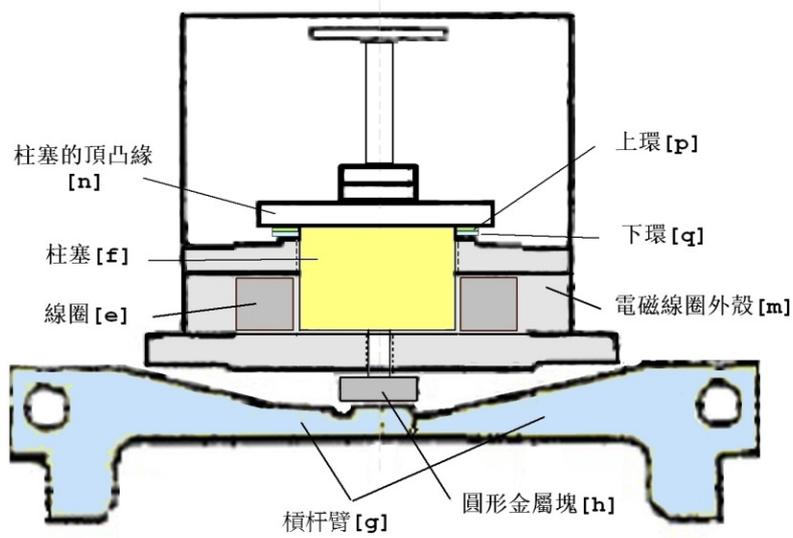
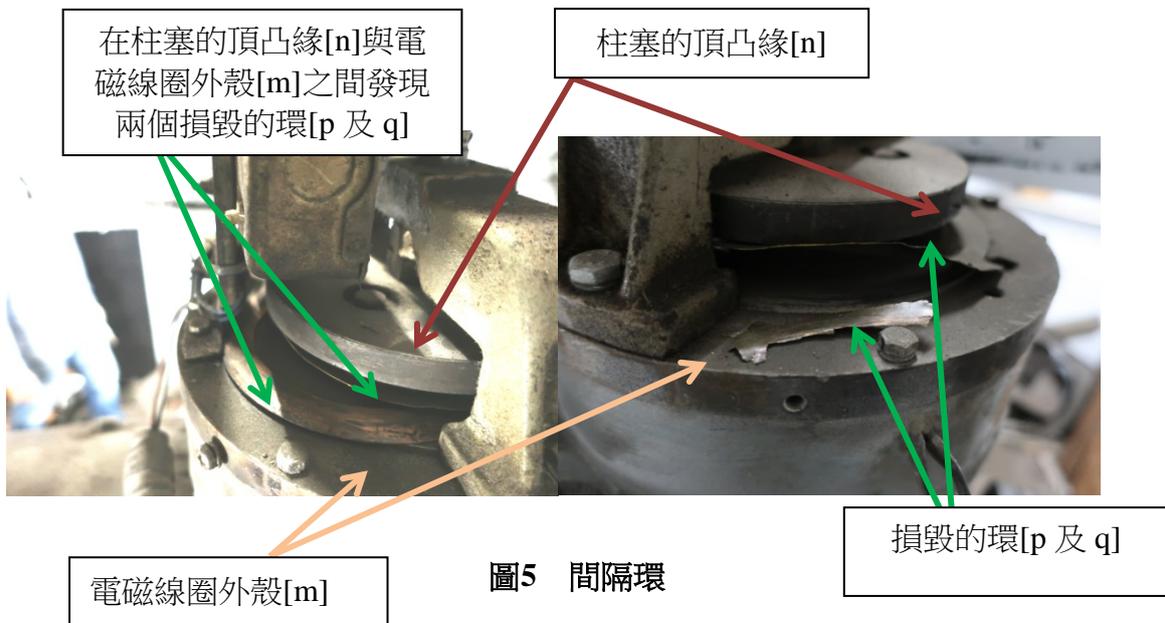
圖 4 電磁線圈[a]詳圖

5.2 在柱塞的頂凸緣[n]與制動電磁線圈外殼[m]之間發現兩個破裂及嚴重變形的間隔環[p 及 q](見圖 4 至 6)。

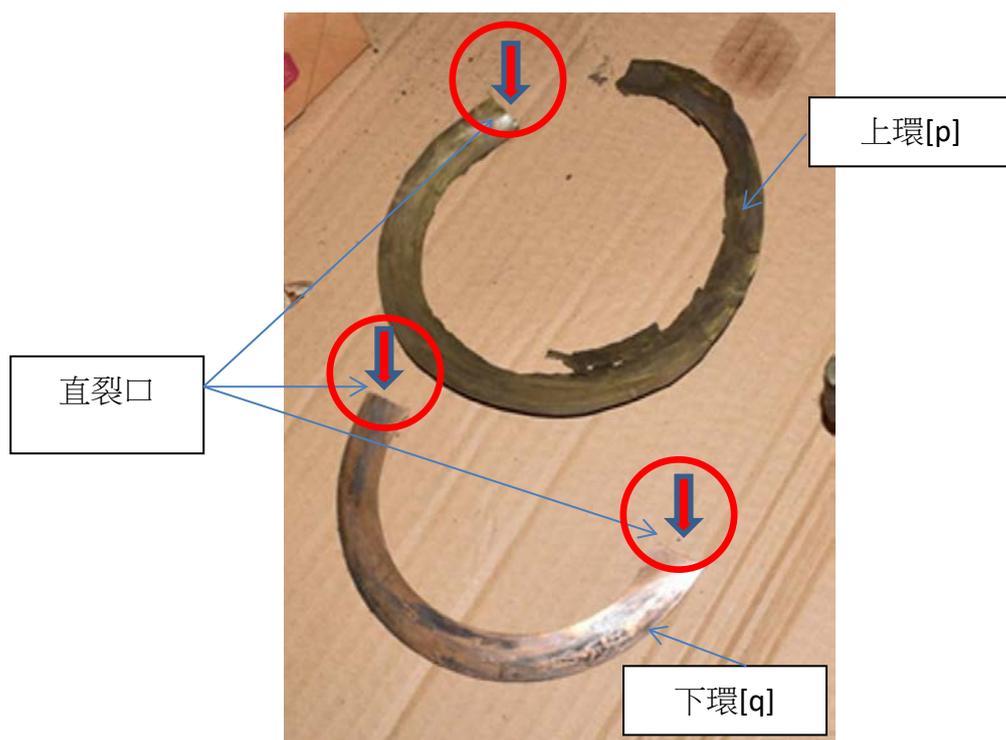
圖 6 間隔環

5.5 柱塞[f]與電磁線圈外殼[m]之間の間隔環[p 及 q]損毀。實驗室分析發現，上環[p]遭柱塞的頂凸緣[n]碰撞並被柱塞[f]拖動邊緣，以致受較嚴重錘擊／衝壓而破損並且變薄，邊緣有多處被割成幼條。這個環亦有一處裂口。

5.6 下環[q]裂開，並且只剩下一半，留在柱塞[f]與電磁線圈外殼[m]之間。這個環受衝壓而造成的破損較輕微。

6.3 上間隔環[p]因屢受錘擊／衝壓而損毀，產生在事故發生時卡住制動柱塞[f]的金屬條和碎屑。

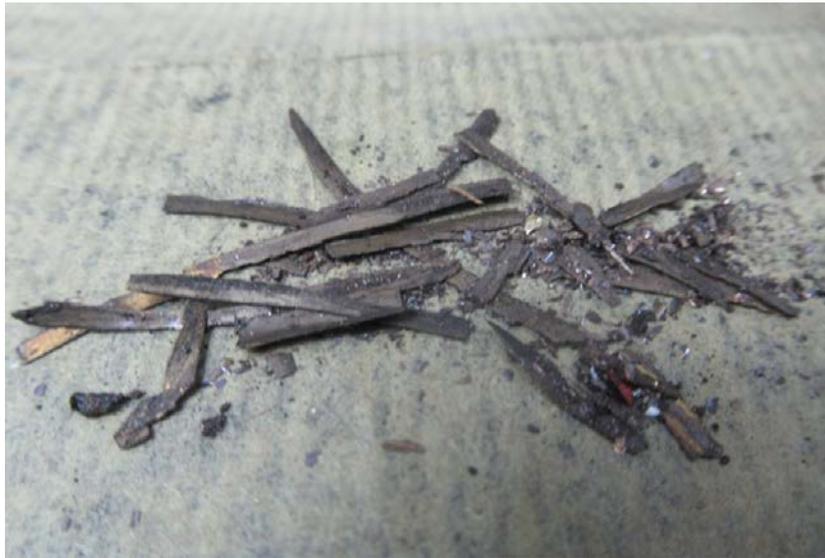
圖 7 金屬碎屑

5.7 在移除柱塞[f]後，發現電磁線圈外殼[m]內留有金屬碎屑(圖 7)。碎屑的成分與上間隔環[p]類似。

6.2 制動系統失靈，原因是損毀的上間隔環[p]跌下的金屬碎屑存留下來，最終堵塞了柱塞[f]的動作，妨礙機械制動器在事發時啟動。

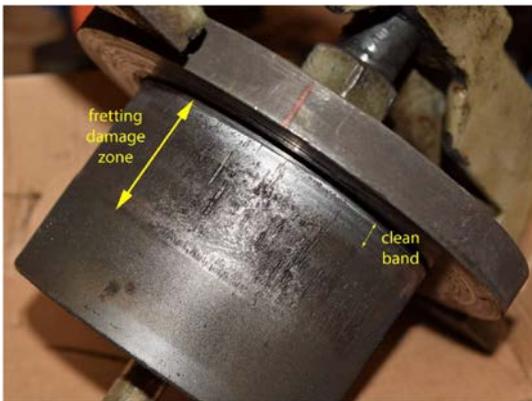
圖 8 柱塞表面

5.8 柱塞[f]表面有損毀及刮痕(圖 8 及 9)。柱塞[f]的軸杆也有刮痕(圖 10)，而襯套則不均勻地磨損(圖 11)。損毀及磨損的情況，相信是柱塞[f]運行期間有金屬碎屑卡在電磁線圈外殼[m]內所造成。

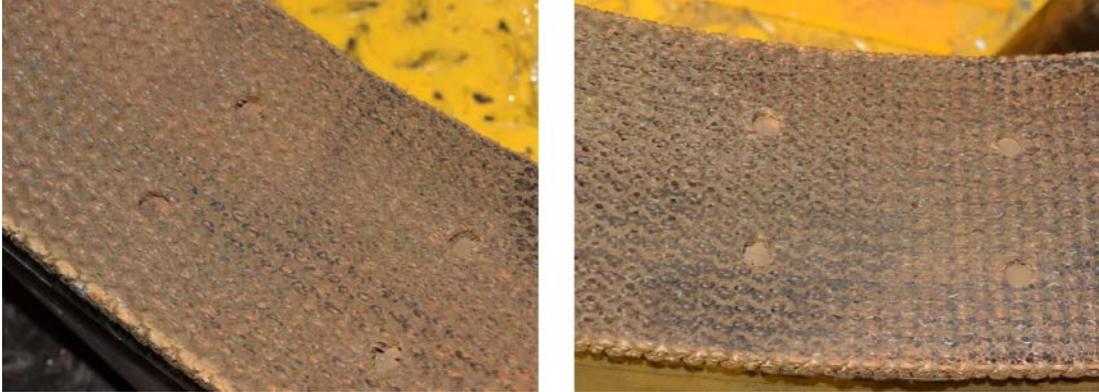
圖 12 制動墊片的襯片表面

5.9 制動墊片[d]狀況良好，沒有過熱跡象。襯片表面沒有明顯刮痕或異常磨損的紋路(圖 12)。
