青岛珞铭工贸有限公司

年产 200 辆构架零部件油漆涂装建设项目

# 现状环境影响评估报告

(报批稿)

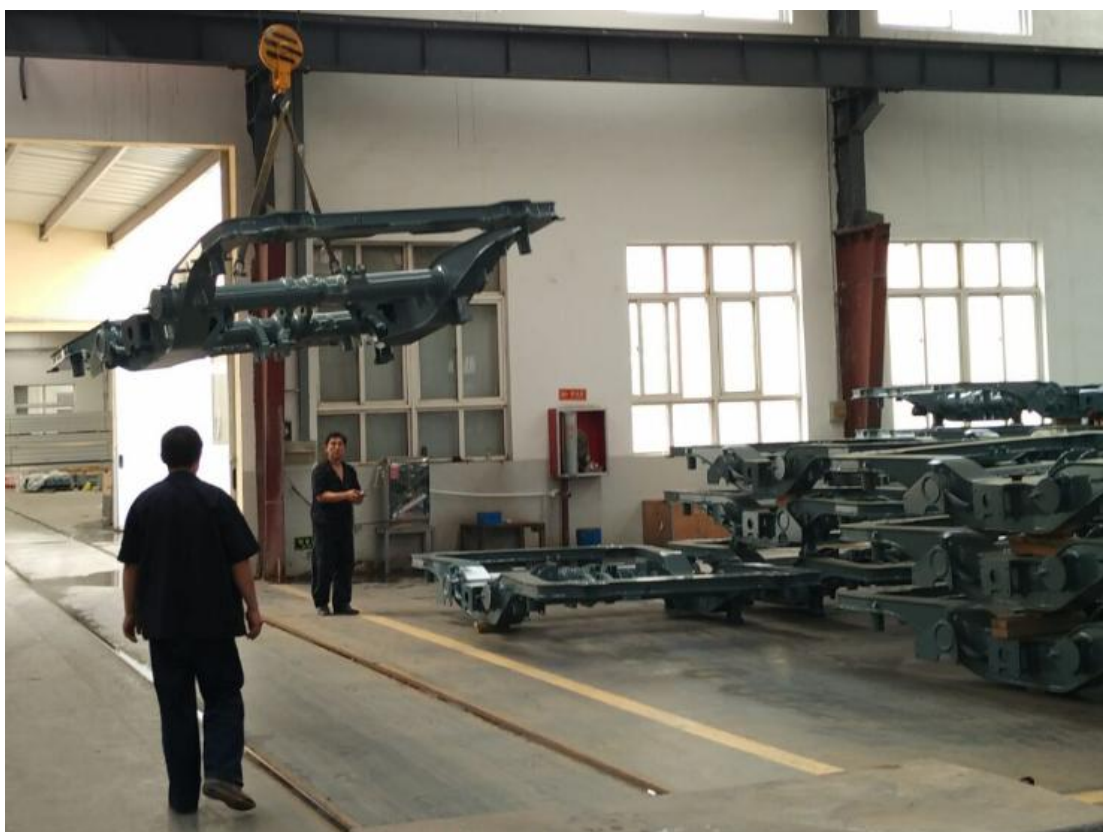
图 2.2-1 项目典型产品图

公司主要进行对铁路机车车辆构架底架进行喷漆，每辆车 2 件底架，本项目共喷涂 400 件车辆底架。如下图所示：

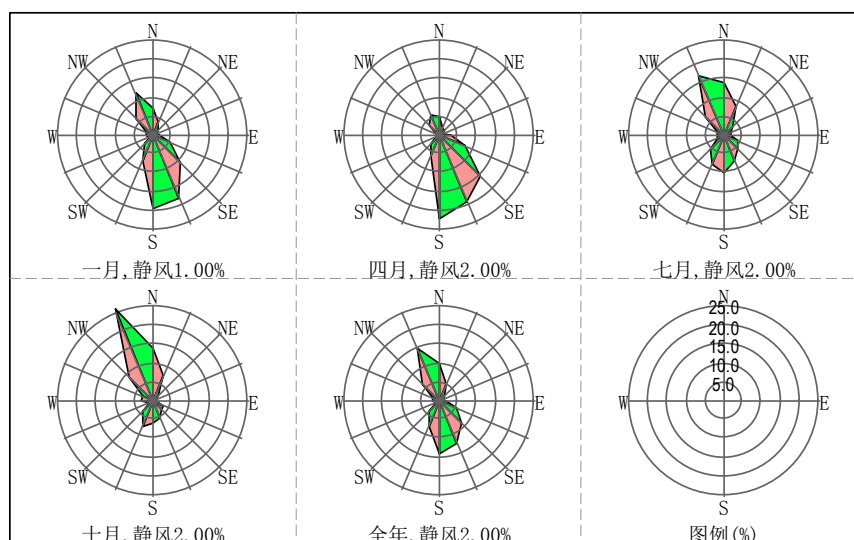
图 4.2-1 1988 -2007 年青岛地区风向玫瑰图

根据区域气象资料统计结果，该区域常年主导风向为 NNW 风，频率为 15%，；次主导风向为 S 风，频率为 14%；常年平均静风频率为 2%。

风向和风速关系到大气污染物的输送方向和速率，是影响大气污染物扩散的最主要因素。近 20 年平均风速月变化情况见表 4.2-1，各季四小时平均风速日变化见表 4.2-2，不同方位的年平均风速情况见表 4.2-3，年均风频的月变化、季变化及年均风频见表 4.2-7 和表 4.2-4。青岛地区 20 年风向玫瑰图详见图 4.2-1。
