广州市天河区丽晴轩西侧挡土墙改造工程 方案设计

设计阶段： 方案设计

设计说明

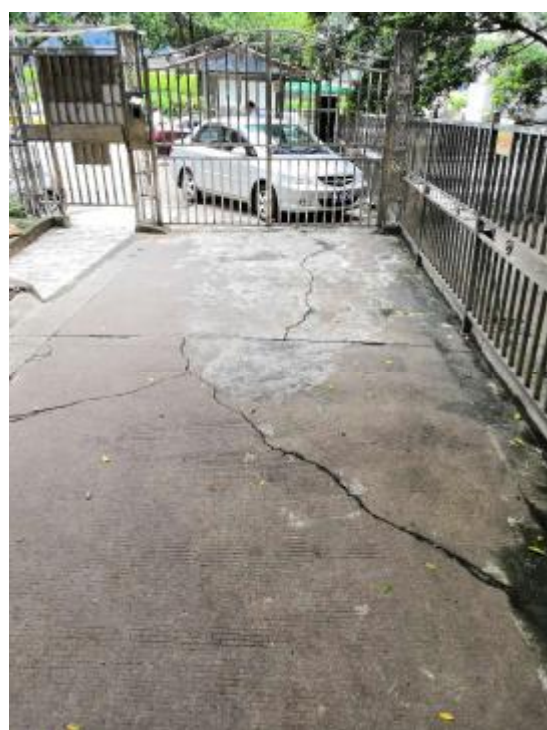
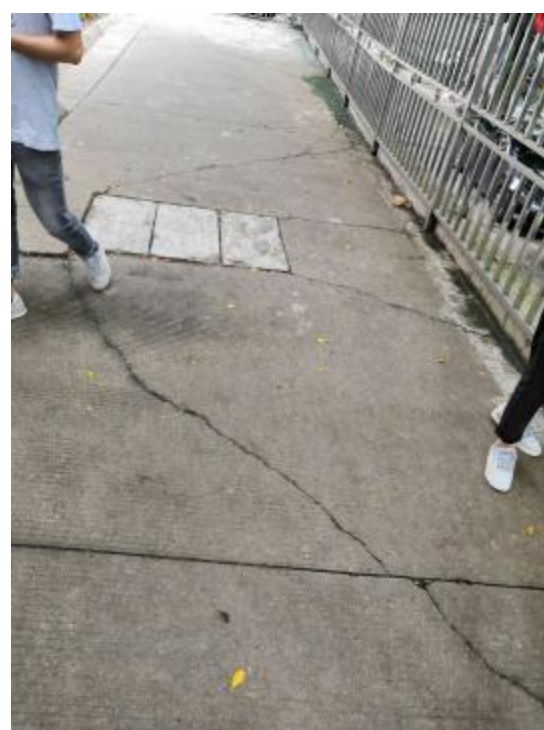
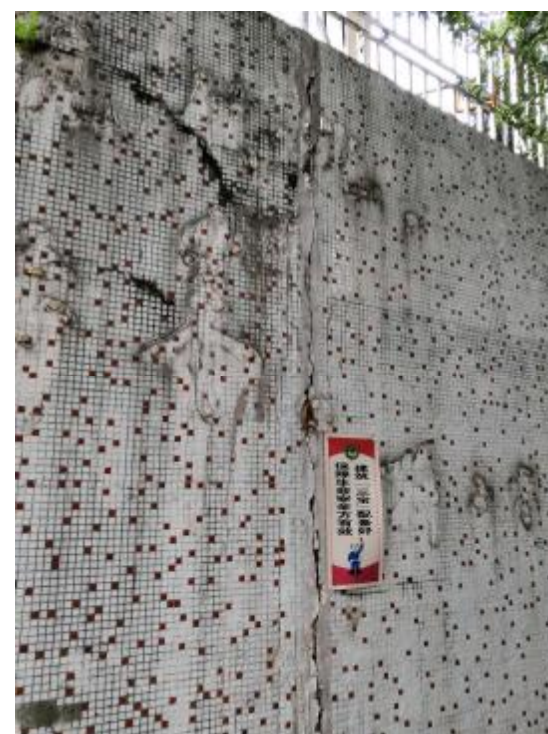
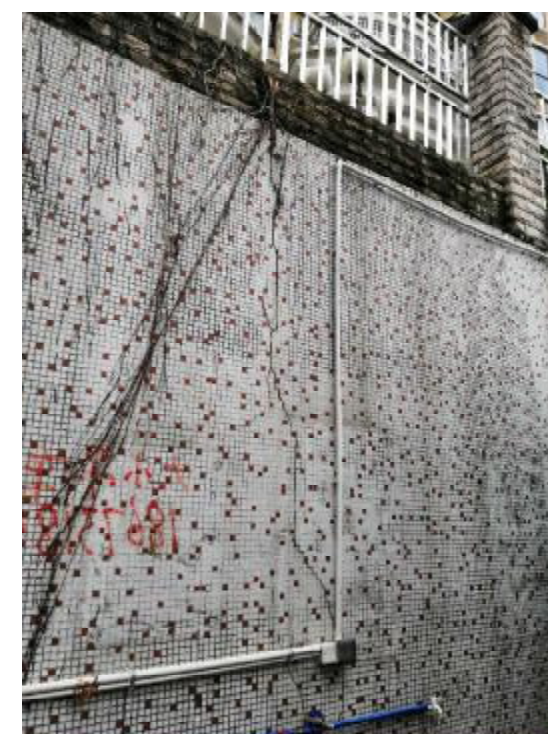
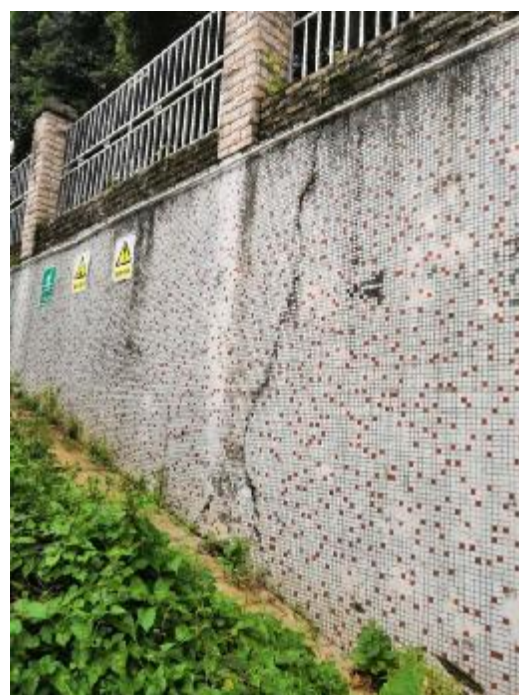
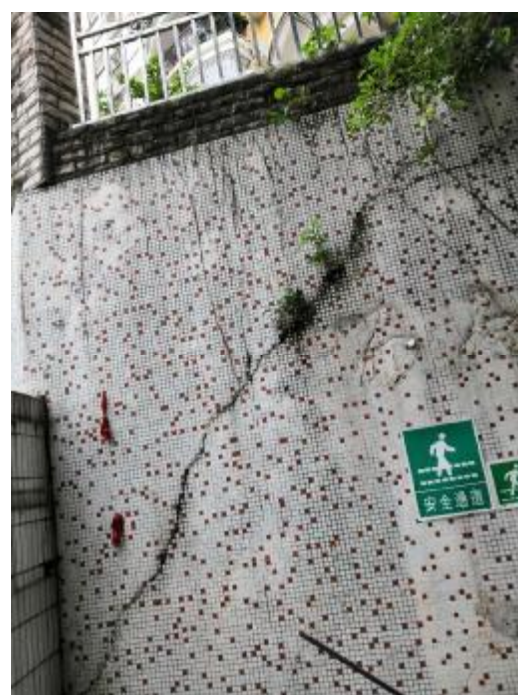
丽晴轩西侧挡土墙位于广州市天河区五山街道，经检查挡土墙未设置伸缩缝，排水孔孔径和间距及分布情况未符合规范要求，部分已设置排水孔呈干燥状态，未达到排水效果。挡土墙墙面局部有分离裂缝、竖向裂缝、水平裂缝和斜裂缝，部分墙面伴有青苔滋生和植物根系附着现象，部分裂缝有明显渗漏现象；挡土墙上部斜坡出现竖向裂缝和斜裂缝；地面有渗水痕迹，并伴有青苔滋生现象，存在失稳倒塌的可能性，路面出现破裂。

原有挡土墙存在失稳，坍塌的危险，因此拆除旧有挡土墙，重新浇筑，采用钢筋混凝土悬臂式挡土墙。由于资金有限，只拆除重建部分挡土墙，长度约 68.68 米。

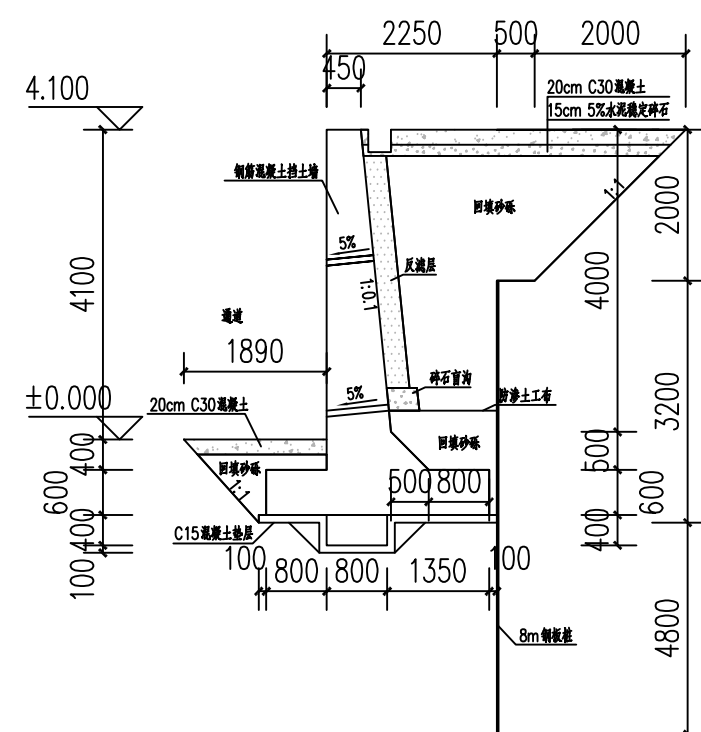
新建5.1m挡土墙断面示意图

- (1) 挡土墙墙身采用 C30 钢筋混凝土，因地基承载力要求达到 130KPa ，挡土墙设置碎石垫层。
- (2) 基坑较深时，开挖边坡时建议开挖台阶，并设置钢板桩。
- (3) 挡土墙墙面按纵横向 2m 间距设置泄水孔，最下一排泄水孔高出施工后的实际地面线 30cm。原有挡土墙采用钻孔形式，刨除原有马赛克面层，将原有泄水孔恢复，钻 110mm 泄水孔，间隔 2~3m 呈梅花状布置。
- (4) 根据挡土墙分段长度沿路线方向每隔 10~15m 设置沉降缝，缝宽为 2cm，自墙顶做到基底，缝内沿墙的内、外、顶三边填塞沥青麻筋，填塞深度为 15cm。
- (5) 施工前须做好施工排水、使基坑不积水。基坑开挖不应破坏基底土的结构，如有超挖或
