**Technical Investigation Report on  
Lift Incident at Waterside Plaza,  
Tsuen Wan, New Territories**

海灣花園升降機事故

技術調查報告

Date of Incident: 8 April 2018

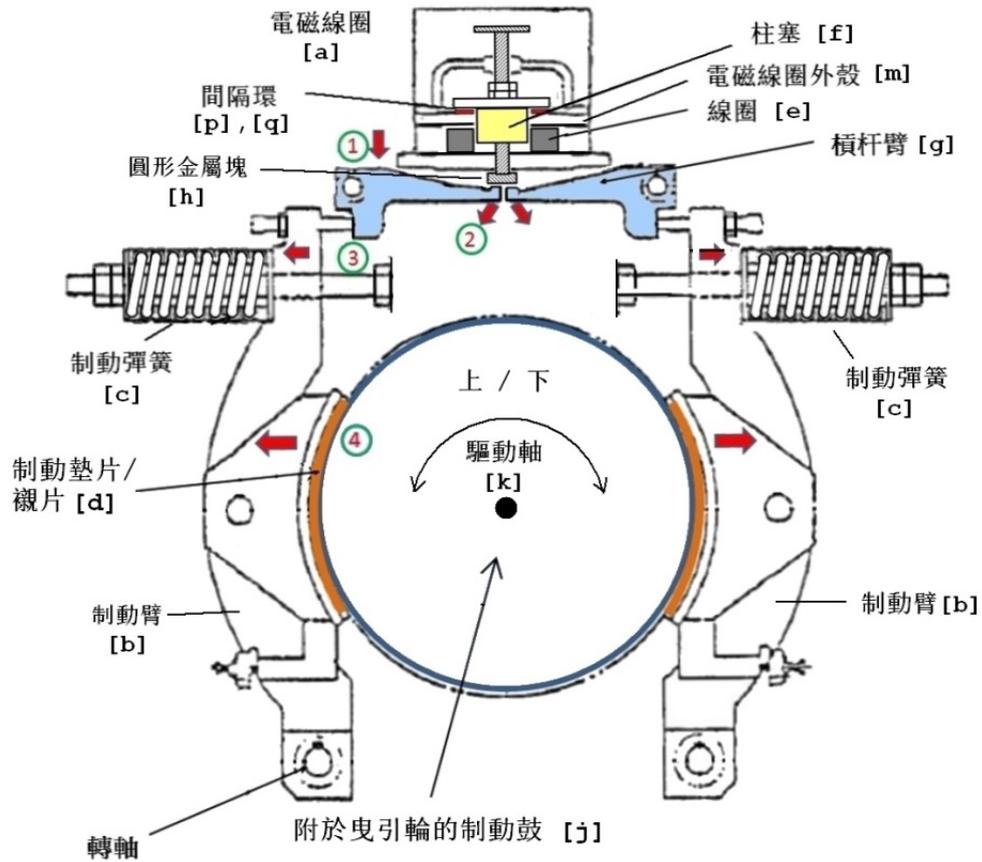
圖 1 升降機制動系統的布局(鬆開時)

3.3 升降機曳引機的制動系統(圖 1)裝有垂直運作的單一制動電磁線圈[a]。制動器由兩條裝有制動彈簧[c]及制動墊片[d]的制動臂[b]組成。制動電磁線圈[e]必須通電，才會產生磁力將柱塞[f]向下推，使制動器鬆開。向下移動的柱塞[f]①，透過附於其底部的圓形金屬塊[h]推動槓杆臂[g]向下 ②(見圖 2)，然後壓縮制動彈簧[c]③，並將制動臂[b]及制動墊片[d]從制動鼓[j]推開 ④。一旦制動墊片[d]被推離制動鼓[j]，附於制動鼓[j]的曳引輪便可轉動。附於懸吊纜索的升降機機廂會由曳引輪向上或向下驅動。

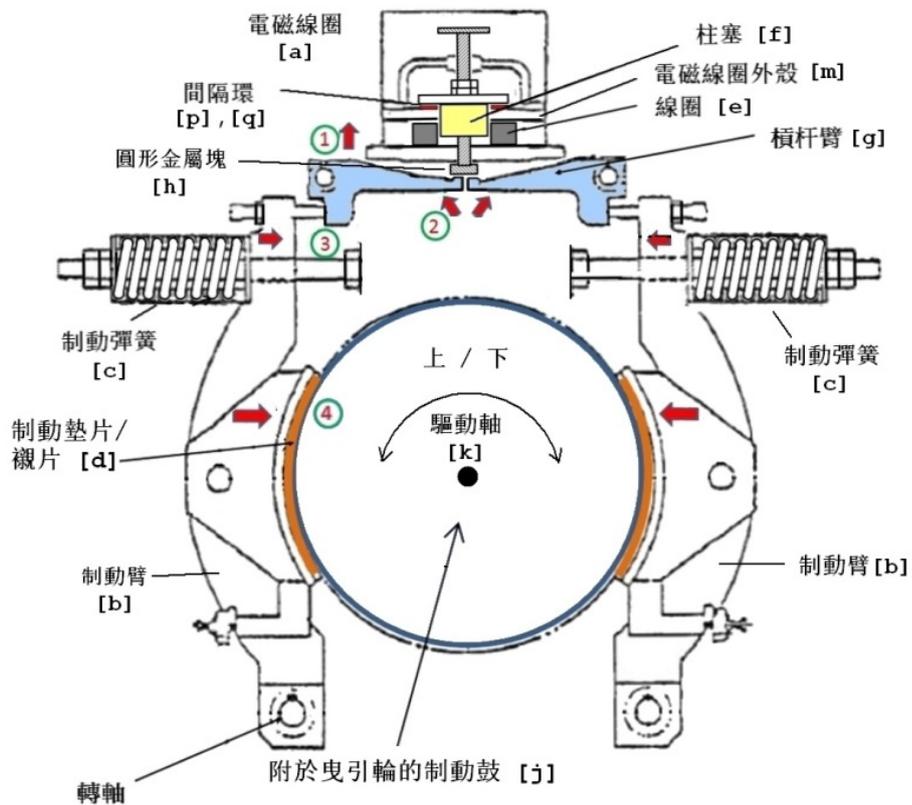
圖 3 升降機制動系統的布局(啟動時)

3.4 要啟動制動器，制動電磁線圈[e]的電源(見圖 3)須截斷，消除電磁線圈[e]為推動柱塞[f]而產生的磁力。壓縮制動彈簧[c]③會把制動臂[b]及制動墊片[d]壓向制動鼓[j]④，阻止升降機機廂的移動。橫杆臂[g]②及柱塞[f]①也會被制動彈簧[c]向上推，最終柱塞[f]會因本身的重量而向下墜，而其附連的圓形金屬塊[h]會停留在橫

杆臂[g]上。柱塞[f]亦應該能夠順暢地在電磁線圈外殼[m]內轉動。
