宝钢焦炉热态修理技术

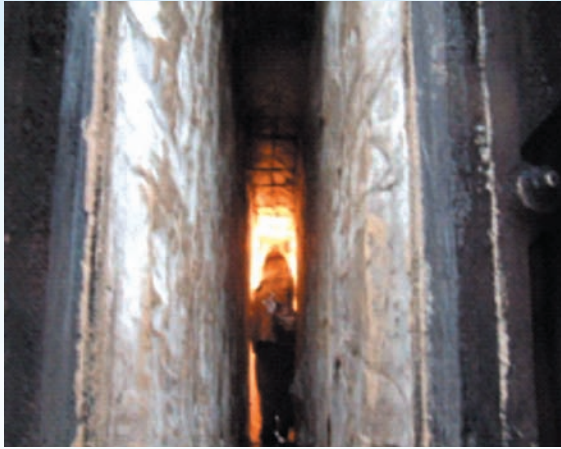
宝钢焦炉进行热态修理时的场景
