# “四古” 村落水峪

马 垒

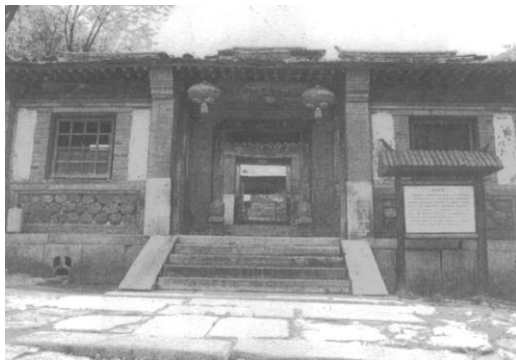
图1：杨家大院

杨家大院是一座建造在古道边上的四进四合院，占据着村内顺风顺水的宝地，这样好的地理位置，自然也是名人辈出，据说杨家院里曾出过新疆军区政委等重要人物。院落坐南朝北，为水峪村最大的宅院。房主杨玉堂和其父是当地煤窑的窑主，在当地较为富裕，算是村里的望族了，具备建造豪宅的物质基础。如今杨家院仍然保留着清代民居的建筑风格，房屋共三十六间，宅院从一进到四进随地势层层升高，院内各项生活设施齐全，大门楼的左下角设有一个镂空的排水口，融装饰性与实用性于一体，体现了主人的别具匠心。其中在三进院和四进院的左边又设有 3 个小侧门，以方便出入。院落东临山坡，菜窖依山而凿。如今这座有着二百多年历史的老宅院，在这古老的村落里依然独揽群峰。

杨家大院现存倒座房共三间，中间一间为如意门楼，屋顶为青一色的石板顶，双重檐，其中每一间屋顶各有一清水脊，蝎子尾带盘花。台阶五级垂踏。倒座房北向两扇窗为大正搭正交方眼装饰，南窗为八锦方装饰，窗下墙体为虎皮石墙。

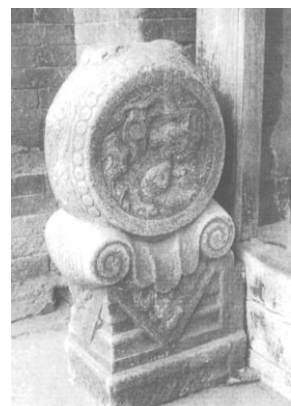
图2：抱鼓石门墩

型的如意式门楼，屋顶为青一色的石板顶，双重檐，其中每一间屋顶各有一清水脊，蝎子尾带盘花。台阶五级垂带式，地基高约一米，用汉白玉条石铺面，左侧有一龕形排水石槽，雕三孔镂空式，以便于往外排水，门楼两侧有墀头砖雕，靠近门楼两边的是牡丹花篮图案，最外边为富贵牡丹图案。大门两侧左右各一抱鼓石门墩，像两个守门神把守大门。两尊抱鼓石雕刻题材相同，均有缠枝纹和龙鱼海斗图案，下部为须弥座式底座，门楼梁架上有彩绘几何纹，(大部分彩绘图案已剥落，依稀能辨的有回字纹。)门楼两山墙有“寿”字砖雕，大门上方有五组牡丹砖雕图，下边为缠枝莲花砖雕，均采用浮雕雕刻技法。门簪为木质外雕四莲花瓣，中间一圆木，右边雕“福”字，左边雕“禄”字，有幸福与爵禄之意。站在这气势非凡的门楼正前方，暗示人们这是个大户人家的宅院。

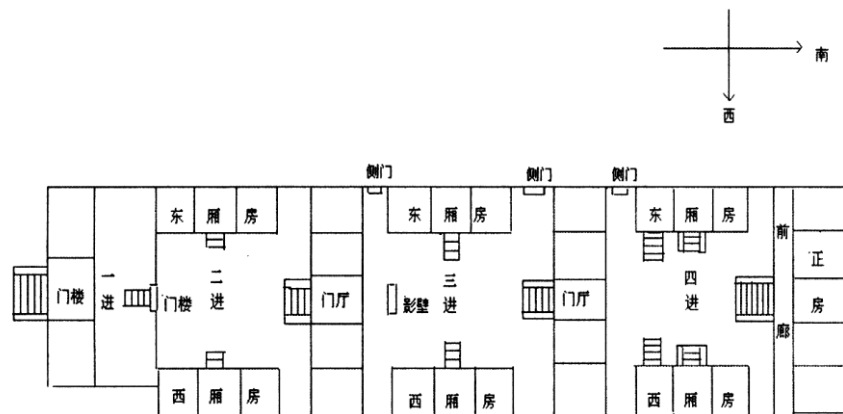
图5：杨家大院平面图

穿过门楼，便来到了院子的一进院，一进院无东西厢房，正对大门口的是进入二进院的门楼，门楼为磨砖对缝式，墙腿石选用质地坚硬的汉白玉。大门木质两扇开，四级踏步。筒瓦顶，石板压底，砖博风，硬山清水脊，带盘花，蝎子尾(今无存)与门楼相连的两墙墙皮上有雕花图案，即在青一色的墙皮上，用白灰勾缝呈几何图，中间为一大牡丹花图案。穿过二进门楼，便来到了二进院。正房五间，中间一间为门厅，墙体做法为基础和墙裙及山墙均采用块石，墙面抹灰，硬山皮条脊，屋顶为石板铺顶，四级踏步带垂踏，窗为木质雕蝙蝠图案和套方装饰。东西厢房各三间，二级台阶。过二进院正房门厅，便来到了三进院，正对门厅的是一座影壁墙，朴素大方，虎皮石墙基，磨砖对缝，无雕刻。三进院原有正房5间，现仅存左边两间，石板顶，5级踏步带垂踏，窗为八锦方装饰。正房右边两间和中间门厅已塌毁。东西厢房各三间，三级踏步，窗为套方及正搭正交方眼装饰，虎皮墙基，其中正房与东厢房之间开有一侧门，东厢房与二进正房之间开有一侧门。

过三进院门厅，便来到了杨家大院的最后一道院落。四进院占据地势最高的位置，是这户宅院的年长者和最具威望人居住的地方，因此建造的华丽程度自然是最讲究的。正房5间，前出一步廊，带木雕雀替，镂空式梅竹图案。屋顶为棋盘格，石板压底，硬山清水脊，蝎子尾带盘花，砖博风，墀头砖雕梅花鹿与兰花图案，梅花鹿是福禄的象征，而兰花又是高洁典雅与坚贞不屈的象征，其雕刻手法形象传神，将其合二为一是主人追求崇高精神的体现。正房窗为木
